<p>VERIFIRE Brandskyddsprojektering AB</p> <p>Kungsgatan 60, 111 22 Stockholm www.verifire.se</p>	<p>Uppdragsnamn</p> <p>Kungliga Konsthögskolan</p> <p>Brandtekniskt utlåtande</p> <p>Festlokalen Valvet</p>	<p>Dokumentnamn</p> <p>Brandtekniskt utlåtande</p>	
		<p>Uppdragsnummer</p> <p>10518</p>	<p>Sida</p> <p>1(8)</p>
<p>Upprättad av</p> <p>Rickard Lindberg</p>		<p>Datum</p> <p>2021-10-19</p>	<p>Revideringsdatum</p> <p>-</p>
		<p>Status</p> <p>Utlåtande</p>	<p>Version</p> <p>1</p>

Detta utlåtande är upprättat för att utreda hur många personer som samtidigt tillåts vistas i festlokalen Valvet på nedre plan i Kungliga Konsthögskolans lokaler på Skeppsholmen i Stockholm.

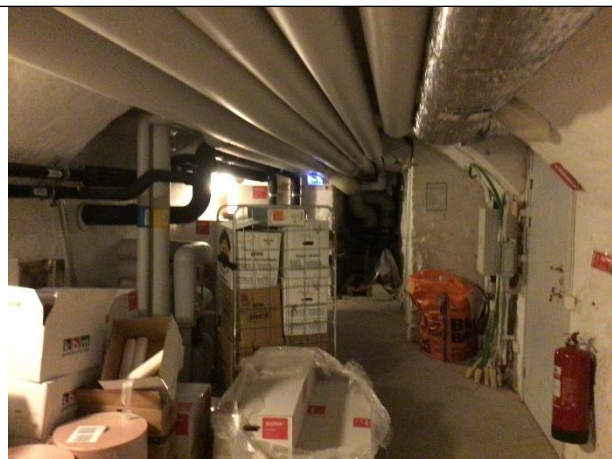
2.

I väg till utrymningsväg får inget hindrande material förvaras. Bilden är tagen i utrymningsväg i nordlig riktning. Minst 0,90 meters fri bredd ska alltid finnas i utrymningsvägar.

Då detta utrymme även utgör utrymningsväg får inget brännbart material förvaras i detta utrymme.

Materialet tas bort från utrymmet och förvaras på för ändamålet avsedd plats.

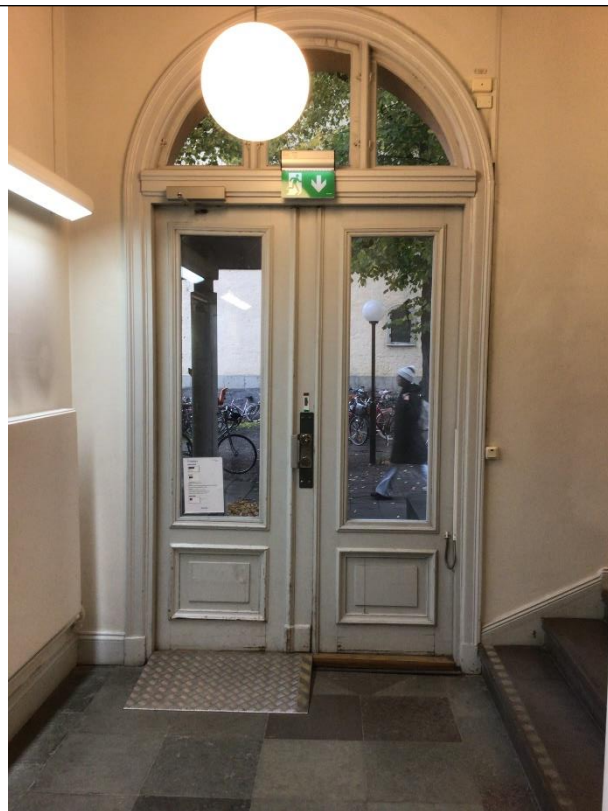
5.

Bilden är tagen på dörr i fasad dit utrymningsväg i nordlig riktning mynnar. Dörren öppnas genom att vred och trycke manövreras.

Dörren ska vara öppningsbar med endast nedåtgående trycke. Vred demonteras och ersätts med utrymningsbeslag SS-EN 179.

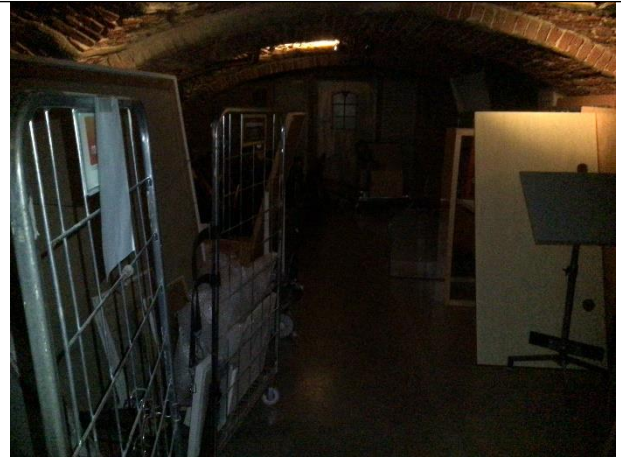
6.

I lokalen finns ett utrymme som används för diverse förvaring. I detta utrymme finns även en dörr till bakomliggande fläktrum.

Utrymmet kan fortsättningsvis användas som förvaring av diverse material i samma omfattning som vid tidpunkten för platsbesöket. Fri väg fram till fläktrumsdörren ska dock finnas om minst 0,90 meter.

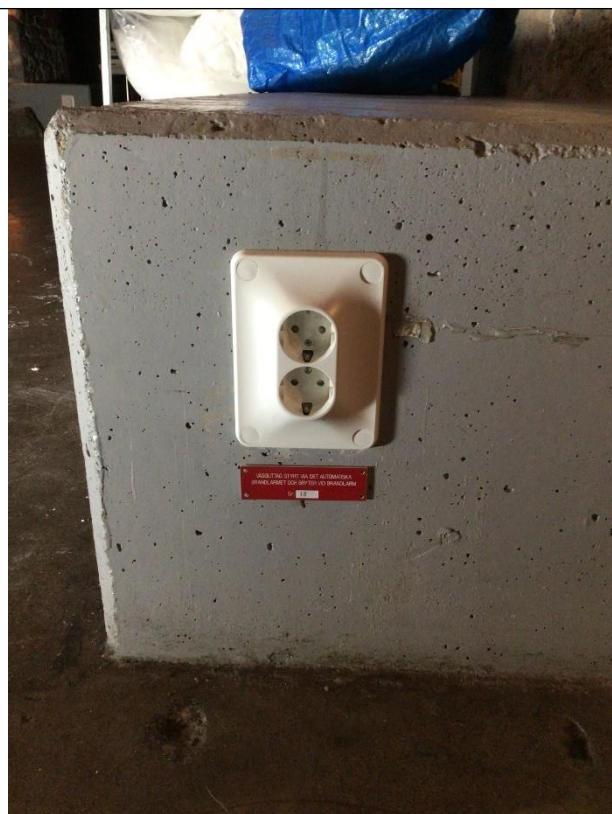
8.

I lokalen finns ett elektriskt uttag som är styrt över brandlarmet. När brandlarmet aktiveras bryts strömmen till detta uttag. Detta uttag ska således användas för eventuell musikanläggning som då tystnar när utrymningslarmet aktiveras.

Brand- och utrymningslarmets funktion ska provas innan lokalen ånyo tas i drift som festlokal första gången. Brandlarmet ska aktiveras, utrymningslarmet ska då ljuda och detta uttag bryta strömmen.

Resultatet av provningen ska dokumenteras och förvaras på lämplig plats i verksamhetens systematiska brandskyddsarbete.
